SISÄILMA- JA KOSTEUSTEKNINEN KUNTOTUTKIMUS

TAMMELAN KOULUKESKUS

KOULUTIE 1, TAMMELA

22500708-005

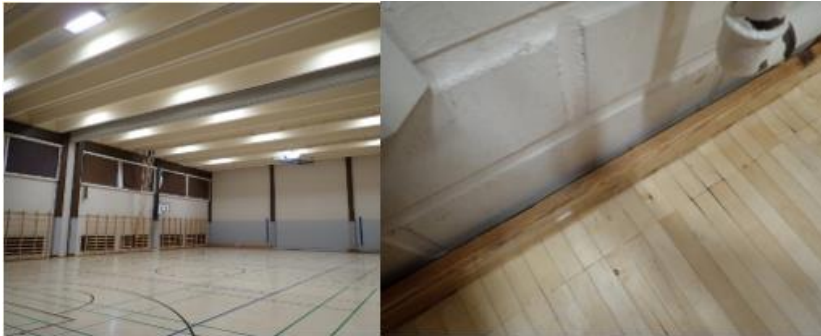
Kuva 5. Liikuntasalin puulattia tuulettuu reunojen kautta.

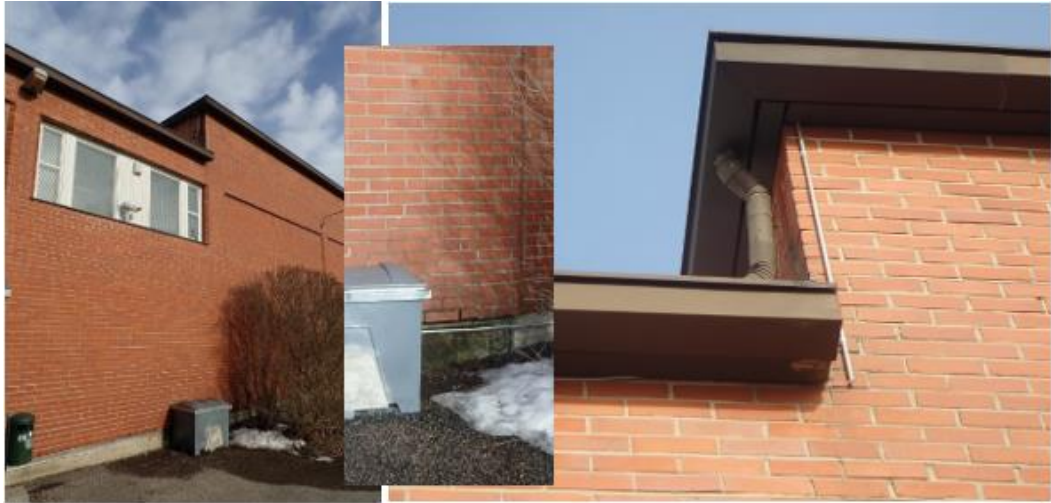
Kuva 12. Ylemmän vesikaton sadevedet johdetaan alemmalle vesikatolle, josta osa vedestä valuu rakennuksen ulkoseinää pitkin kastellen rakennetta. Pensaat on istutettu lähelle rakennusta ja lisäävät rakenteisin kohdistuvaa kosteusrasitusta.

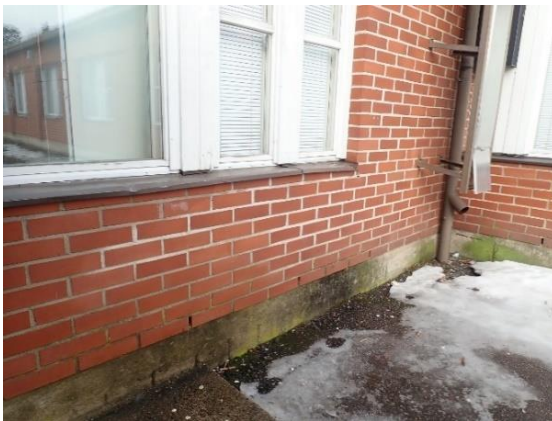
Kuva 13. Ruokalan ulkoseinän näytteessä todettiin viite vauriosta.

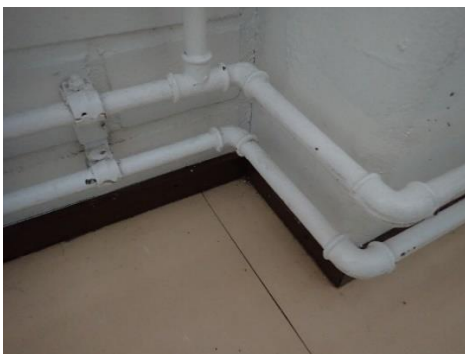
Kuva 14. Tiilikuurirakenteen ja betonirakenteen liittymässä on rako, jonka kautta rakenteesta voi virrata ilmaa huoneeseen, tila 1005.

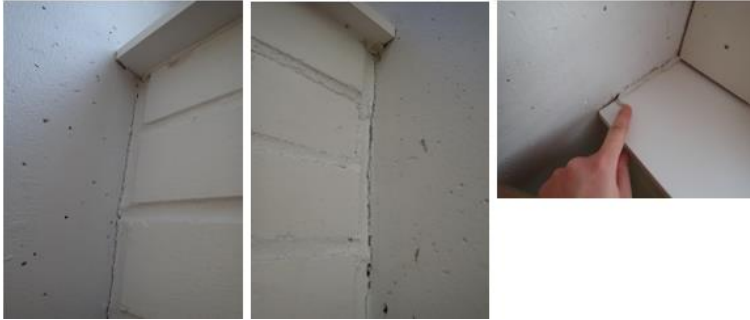
Havaintojen mukaan ulkoseinärakenteita ei ole tiivistyskorjattu. Ruokalatilassa havaittiin ikkunalaudan liittymissä vaaleaa massaa, joka oli huonosti kiinni alustassaan. Ulkoseinien ja kantavien rakenteiden liittymissä havaittiin halkeamia, joiden kautta ilmavuoto rakenteista sisäilmaan voi olla mahdollista.

Kuva 15. Ruokalan ikkunalautoja on uusittu. Ulkoseinien ja kantavien rakenteiden liittymissä on halkeamia, joiden kautta ilmavirtaukset rakenteesta sisäilmaan ovat mahdollisia.

- Sekä päärakennuksessa ja lisärakennuksessa kaikki ulkoseinärakenteet tiivistetään ilmatiiviiksi. Tiivistettäviä kohtia ovat kaikki rakenneliittymät, läpiviennit, halkeamat, kiinnikekohdat ja ikkunaliittymät. Tiivistyskorjaukset vaativat rakennesuunnittelua ja korjausten onnistuminen on varmistettava merkkianetekniikalla tehtävän laadunvarmistuskokein. Ilmatiivistyskorjauksiin liittyy riski, että hyvästä suunnittelusta ja toteutuksesta huolimatta rakenteita ei saada täysin tiiviiksi.

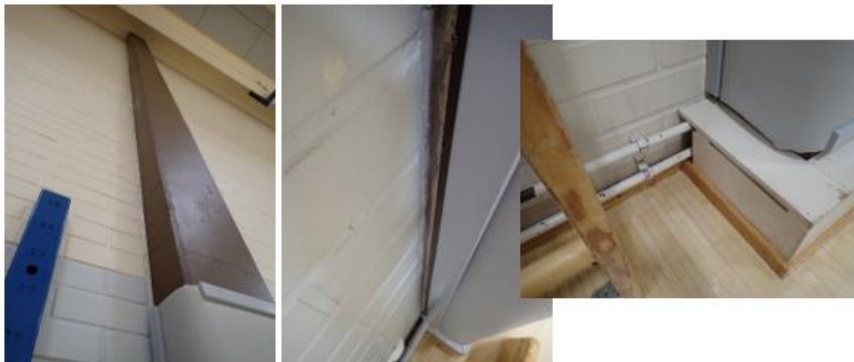
Liikuntasalissa havaittiin ulkoseinien ja pilarien liittymissä paikoin massauksia, jotka oli lisätty vanhojen saumauksien päälle. Tiivistyskorjauksia ei havaintojen mukaan ole tehty.

Kuva 16. Liikuntasalissa elastisia saumauksia pilarien sivuilla on paikoin massattu. Pilarien alaosissa ja puulattian alla ei havaintojen mukaan ole massausta tehty.

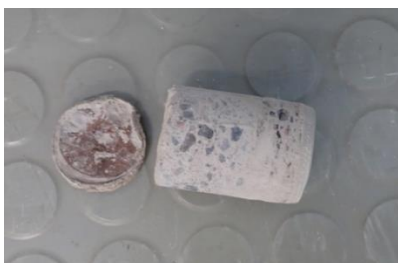
Välipohjarakenteeseen tehtiin rakenneavaus teknisen työn tilaan. Välipohjan kantava rakenne on ontelolaatta. Rakenteessa havaittiin pintalaatan alla vanha ruskea lattiapäällystekerros. Rakenneavauksessa materiaalit olivat kuivia eikä poikkeavia hajuja aistittu. (RA1)

Kuva 19. VP-81 rakenteessa pintalaatan alla havaittiin vanha lattiapäällyste.

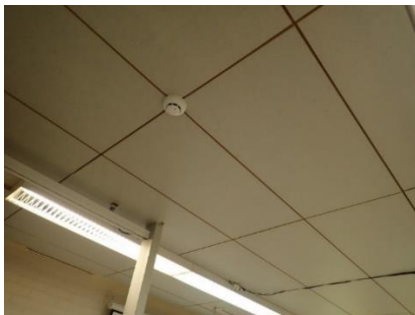
Kuva 21. Luokkatilojen katossa akustiikkalevyissä on päällystämättömät reunat, joista voi irrota sisäilmaan mineraalikuituja.

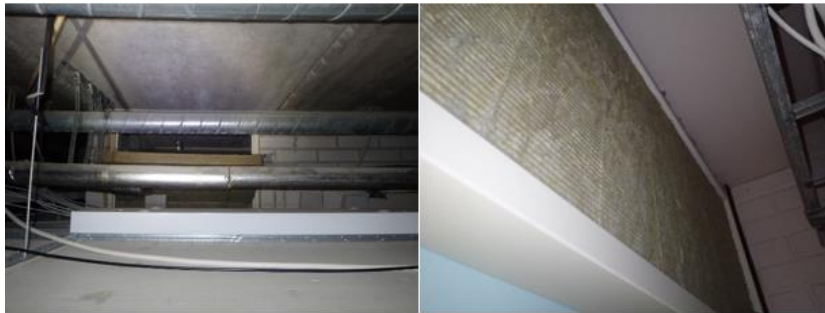
Kuva 22. Väliovien yläpuolella on levyttämätöntä mineraalivillalevyä, joka on paikoin pois paikoiltaan. Tilat ovat ilmayhteydessä toisiinsa. Kuva liikuntasalisiiven porrasaulasta ja ruokalan käytävältä.

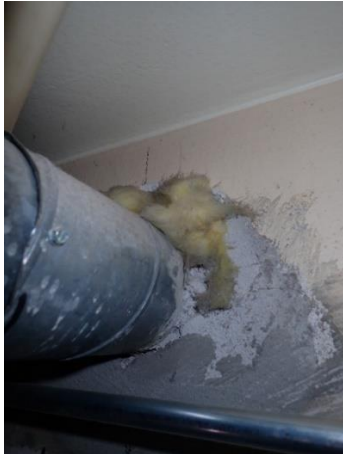
Kuva 23. Lasketun katon yläpuolella havaittiin epätiivitä läpivientejä, joiden kautta kulkeutuu hajuja ulkovarastosta koulun käytävätilaan. Kuva luokan 1005 edustalta käytävästä.

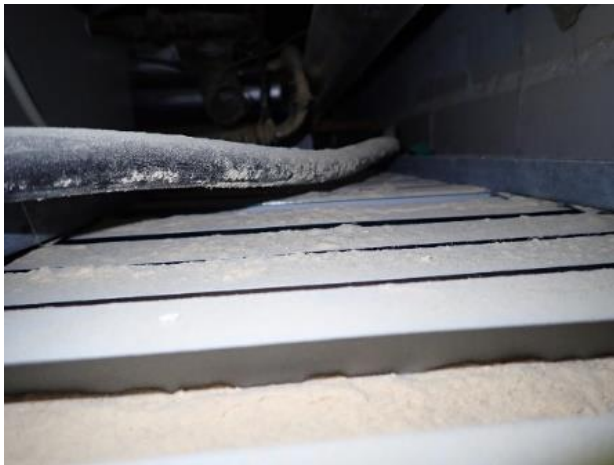
Kuva 24. Liikuntasalin viereisessä käytävässä lasketun katon yläpuolella havaittiin puruja ja pölyä, joita kulkeutuu sinne yläpuolisista teknisen työn tiloista.

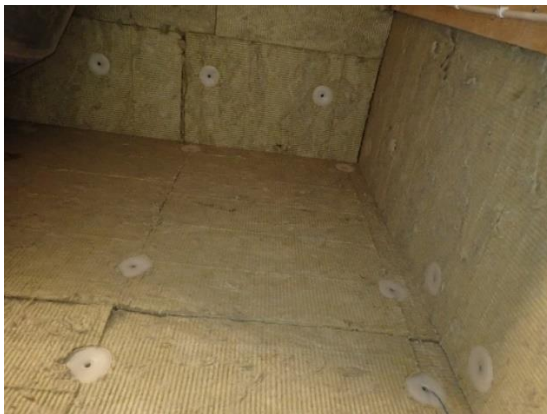
Kuva 25. Ilmanvaihdon konehuoneissa on seinillä mineraalivillapintoja, kuitulähteitä.

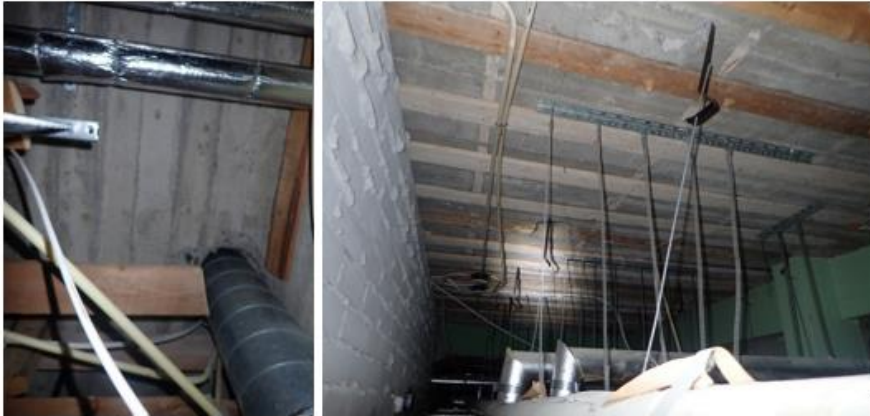
Yläpohjarakenteen alapintojen kuntoa tarkastettiin kosteuskartoituksen yhteydessä oleskelutilojen puolelta. Kohonneeseen kosteuteen viittaavia jälkiä tai vaurioita ei havaittu. Musiikkiluokan 1098 kohdalla käytävässä yläpohjan alapinnassa havaittiin valun sisään jätettyä muottipuuta. Yläpohjassa havaittiin tiivistämättömiä läpivientejä ullakkotilaan.

Kuva 32. Yläpohjassa tiivistämättömiä läpivientejä ja muottimateriaalia, päärakennuksen - 59 osa

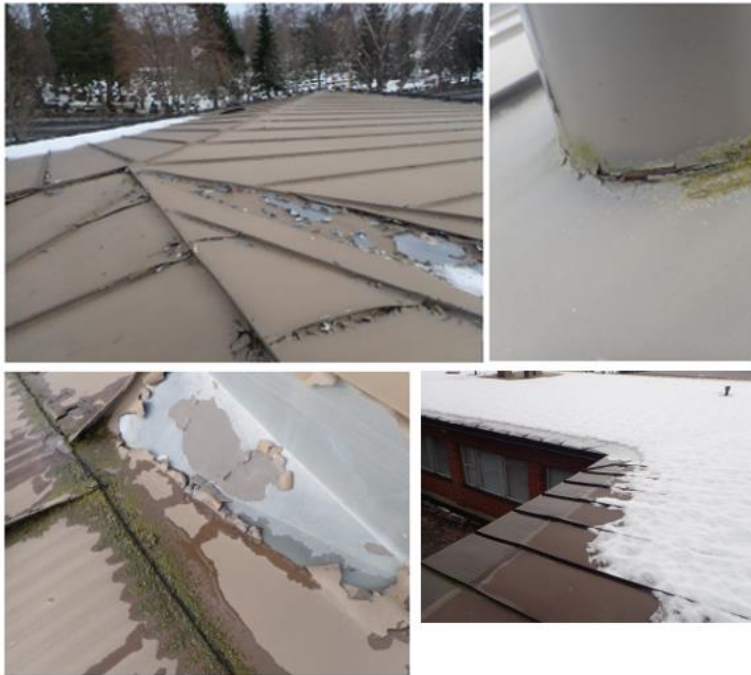
Kuva 33. Päärakennus, -81 vesikatto kaipaa huoltokorjausta.

- 1959-vuoden ja 1981-vuoden osilla peltikatteet huoltokorjataan (paikkaukset, tiivistykset, uudelleen pinnoitus). Likaiset ja vaurioituneet yläpohjien lämmöneristeet (jos sellaisia löytyy) uusitaan. Katolle ja ullakotiloihin asennetaan asianmukaiset kulkusillat ja kattoturvaluotteet.

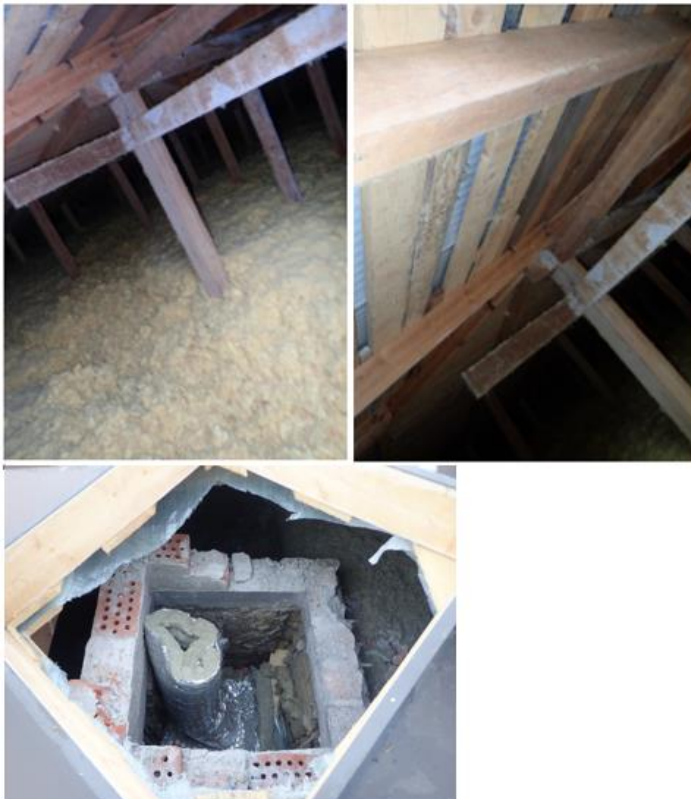
Yhden tarkastusluokun kohdalla ullakolla havaittiin vanha purettu hormi, jonka sisällä oli rakennusjätettä.

Kuva 34. Päärakennus, -81 ullakolla ei ole kulkusiltoja. Rakennusjätettä hormissa.

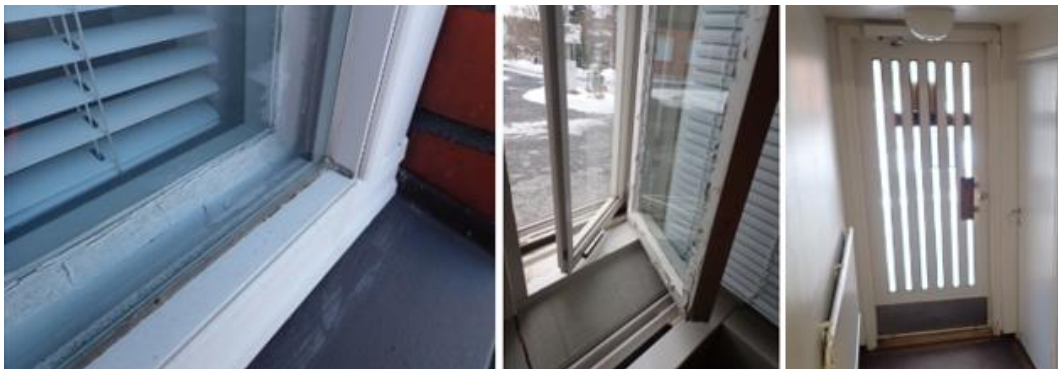
Ikkunat ovat alkuperäiset puuikkunat, joihin on asennettu lisälasi ulkopuolelle. Ikkunat ovat ikääntyneet ja puuosat ja maalipinnat paikoin huonossa kunnossa. Ovet ovat alkuperäisiä puuovia.

Kuva 36. Päärakennus -59 osa, ikkunoita ja ulko-ovi.

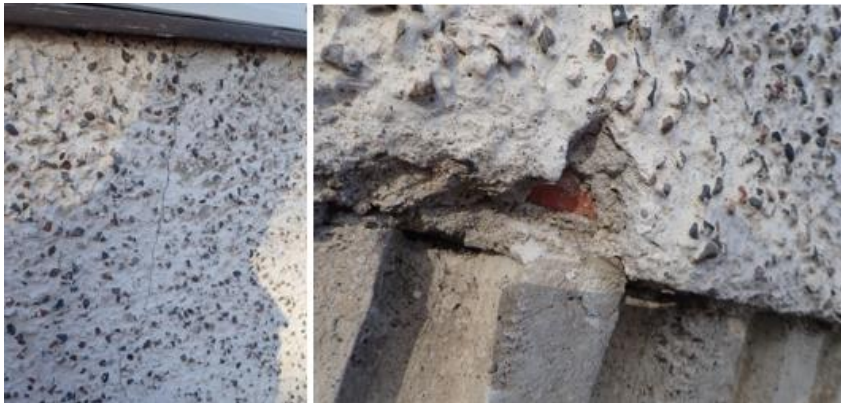
Kuva 38. Lisärakennus -59, ulkoseinien rappauksessa on korjaustarpeita

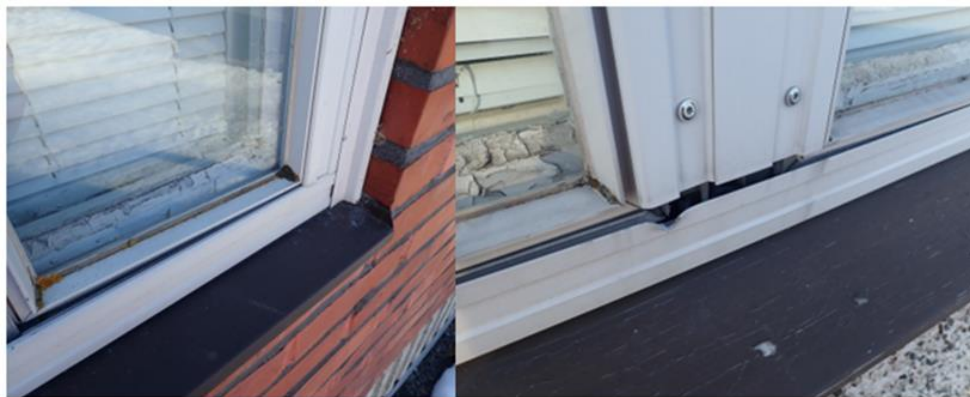
Ikkunat ovat alkuperäiset puuikkunat, joihin on asennettu lisälasi ulkopuolelle. Ikkunoiden pellitysten ja listoitusten toteutuksessa havaittiin puutteita; Listojen ja pellitysten liittymissä havaittiin rakoja, joista kosteuden on mahdollista tunkeutua rakenteisiin. Yhdestä ikkunasta puuttui lista kokonaan. Ovet ovat pääosin alkuperäisiä.

Kuva 39. Puuikkunoihin on lisätty lisälasi. Listoitusten liittymissä on rakoja.

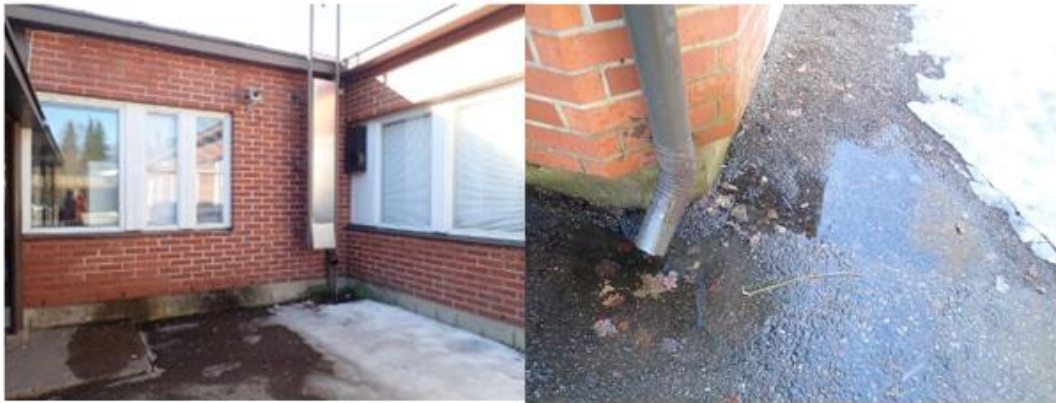
Kuva 40. Päärakennus, -81 osa, julkisivua. Sadevesijärjestelmä ohjaa vettä ulkoseinän lähelle useammassa kohtaa. Vesikourujen kallistukset eivät ole riittäviä tai kouruissa on reikiä, koska vettä tippuu väärästä kohtaa.

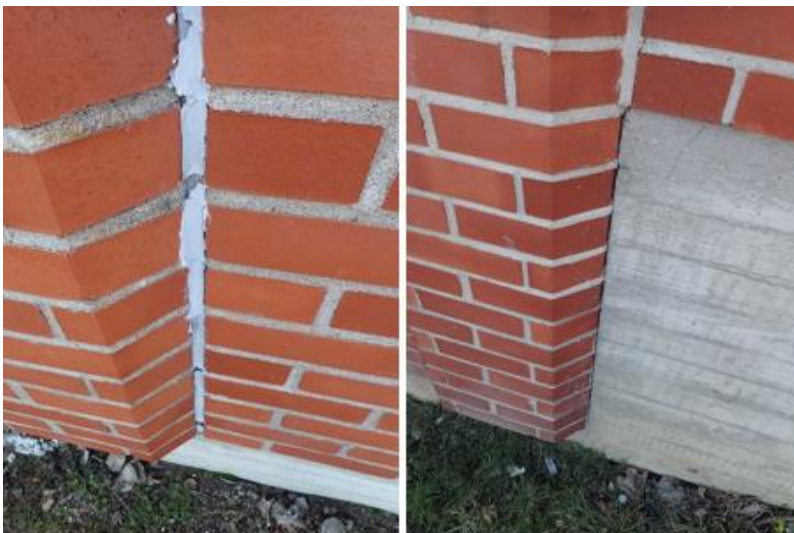
Kuva 41. Päärakennus, -81 osa. Julkisivua. Pystysaumuksissa on rakoja ja halkeamia.

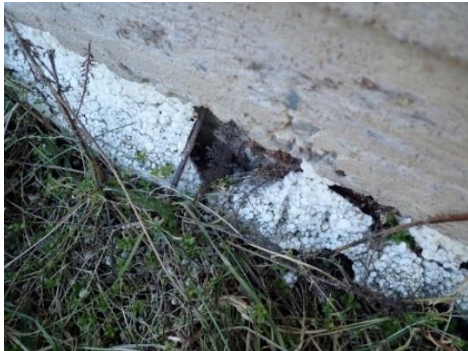
Kuva 42. Sisäpihalla havaittiin pienellä matkalla lämmöneriste sokkelin ulkopinnassa.

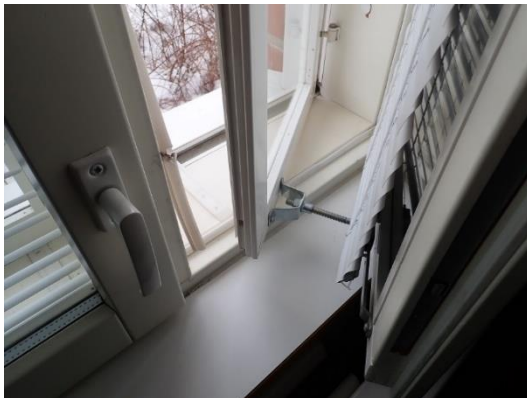
Kuva 45. Päärakennus v. 2002, ikkunoissa on pieniä huoltotarpeita kuten tiivisteet, A26.

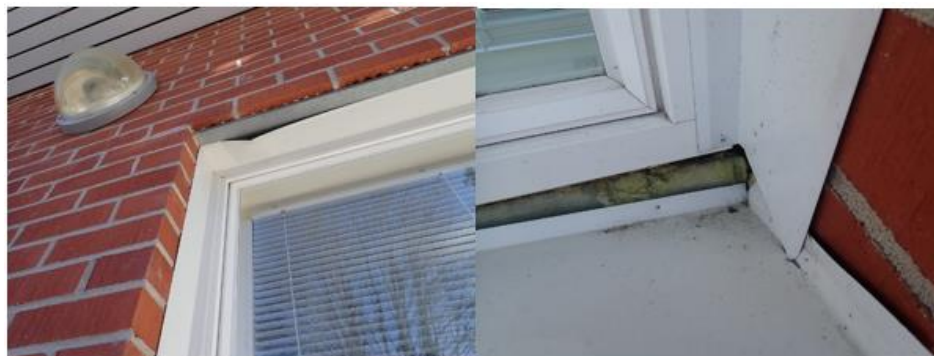
Kuva 46. Päärakennus, -02 osalla ikkunoiden pellitykset ovat irronneet.

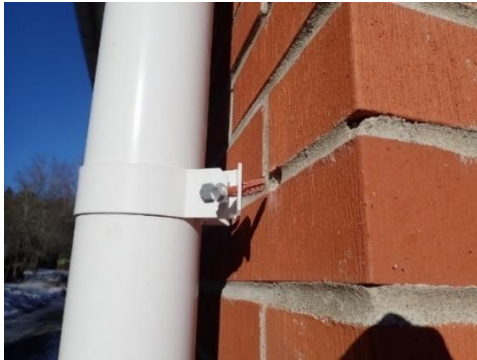
Kuva 47. Syöksytorven kiinnikkeet ovat irronneet seinästä, päärakennus -02 osa.

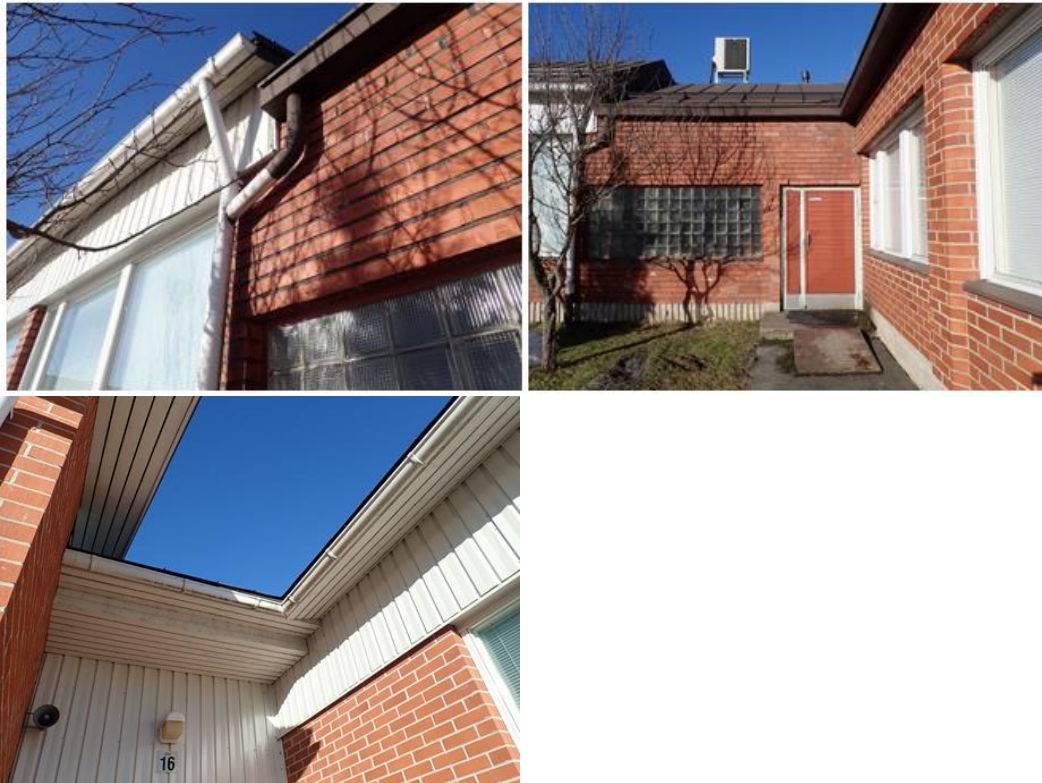
Eri aikakausina rakennettujen osien liittymäkohdissa havaittiin puutteita mm. sadevesijärjestelmässä. Usean kattopinnan sadevesiä ohjataan samaan syöksytorveen pihan puolella. Pihavaraston kohdalla sisänurkasta sadevesi tippuu kourusta ovensuuhun, koska sadevesikourun kallistukset eivät ole riittäviä. Syöksytorvia on liian harvassa.

Kuva 48. Sadevesijärjestelmässä syöksytorvia tulisi olla enemmän. Vesikourujen kallistuksissa on korjattavaa.
