**Öljyvahinko Tammelantie 32 kierrätyspisteellä (834-878-1-4)**

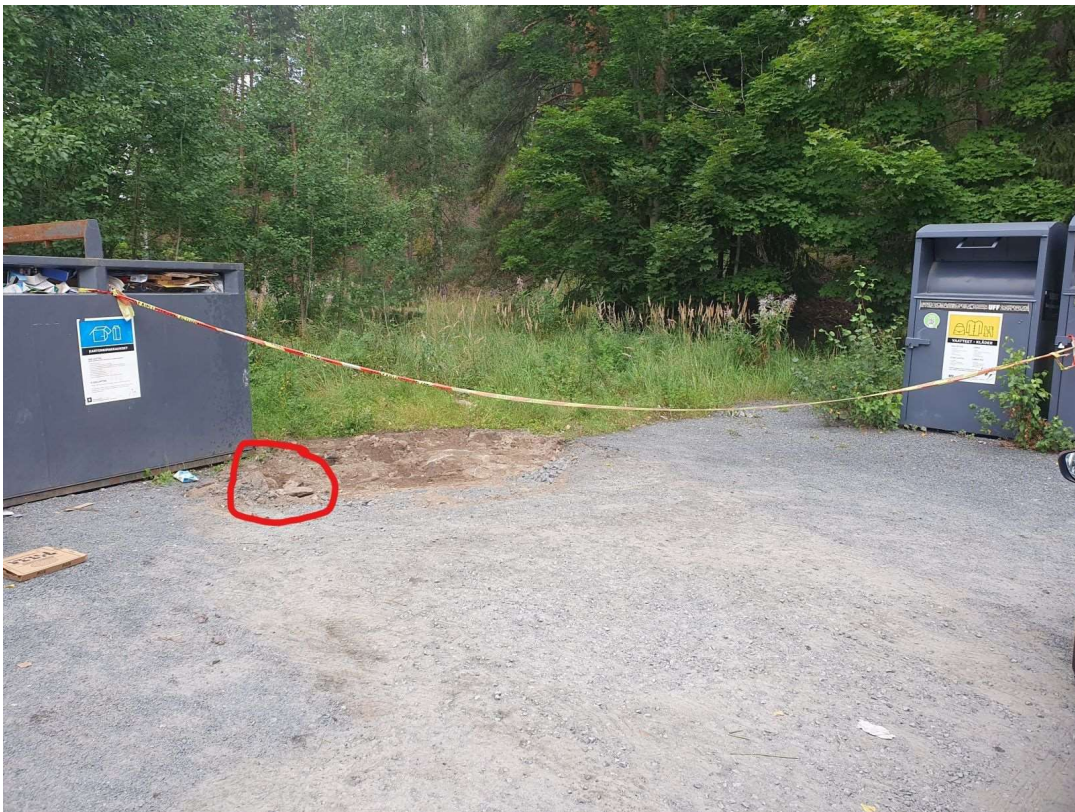
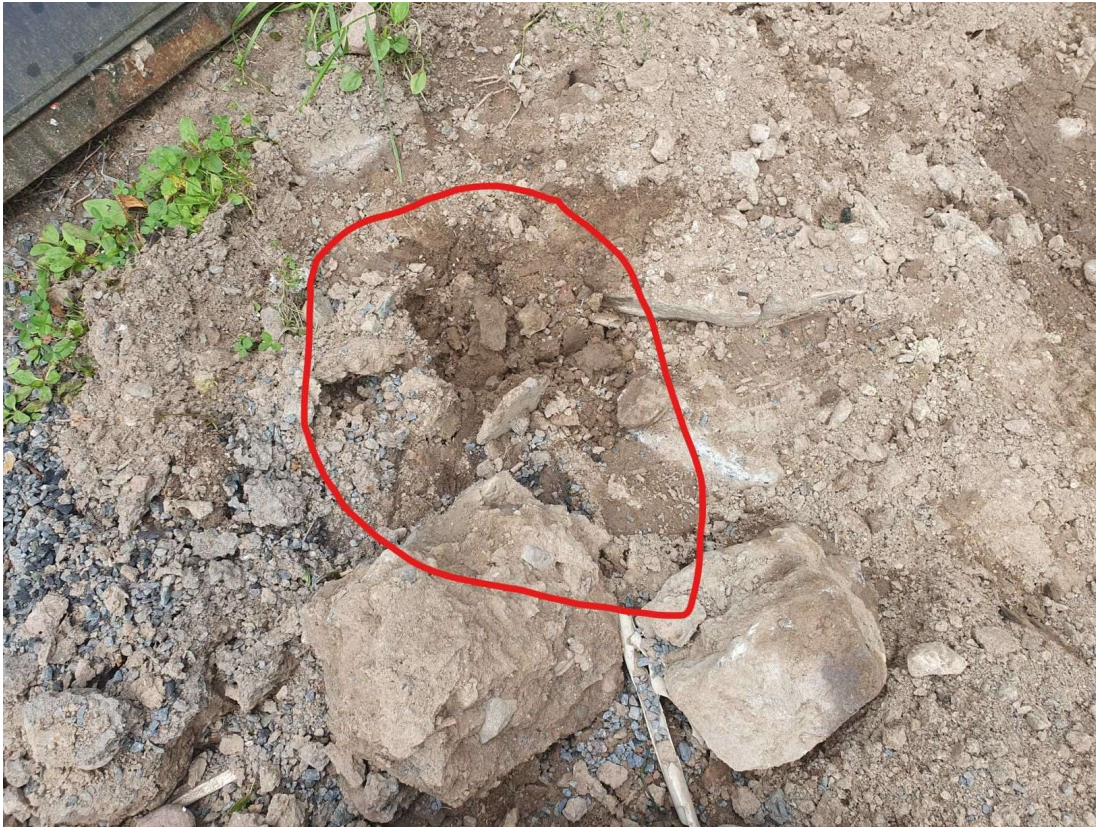
Ympäristötarkastaja kävi paikan päällä tarkastamassa tilanteen  
19.8.2024 klo 9.45. Aistinvaraisen havainnoinnin perustella muuten  
kaivettu alue oli puhdas, mutta kuvassa merkityssä kohdassa oli vielä  
hieman öljyltä haisevaa maa-ainesta.

Ympäristötarkastaja ilmoitti lisäpuhdistustarpeesta Kanta-Hämeen Pelastuslaitokselle (Marko Villanen) 19.8.

3.9. Pelastuslaitokselta vastaanotetun onnettomuusselosteen mukaan lisäpuhdistus on tehty 20.8. Ympäristötarkastaja ei ole käynyt onnettomuuspaikalla lisäpuhdistuksen jälkeen. Kuljetusyhtiöltä vastaanotetun rahtikirjan mukaan pilaantunut maa-aines on kuljetettu 16.8. Kiimassuolle jatkokäsiteltäväksi. Kuljetusyhtiöltä saatujen tietojen mukaan lisäpuhdistettu maa-aines on viety Kiimassuolle 20.8. samalla siirtoasiakirjalla.
