Ruostejärven tutkimustulokset vuodelta 2021

KVY Tutkimus Oy

Tutkimusraportti nro 113/22, 5.1.2022

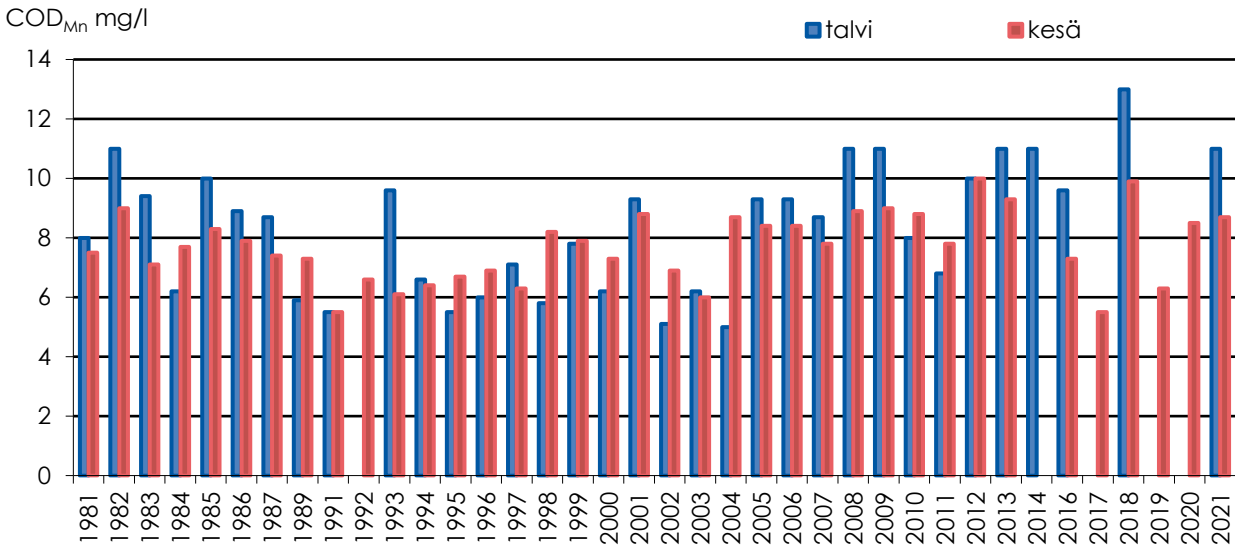
Kuva 4.2. Ruostejärven Sarkinniemen syvänehavaintopaikan pintaveden (1 m) kemiallinen hapenkulutus lopputalvella ja -kesällä vuosina 1981–2021.

Ruostejärven vesi on ollut esitarkkailuajankohtina vuosina 2017–2018 Sarkinniemen syvännealueella (1) peruslaadultaan kirkasta, melko vähähumuksista ja lievästi ruskeasävyistä. 2000-luvulla veden humuseimassa on todettavissa etenkin talviaikaan nouseva suuntaus, mikä selittyy leutojen talvien aikana järveen kohdistuneilla aiempaa suuremmilla humushuhtoumilla (kuva 4.2). Veden pH-taso on järvivesien normaalilla tasolla. Kesällä 2017 ja 2018 tehtyjen vedenlaatututkimusten perusteella suunnitellun sillan molemmiin puolin sijaitsevien havaintopaikkojen (KN ja ML) veden peruslaatu ei poikennut oleellisesti Sarkinlahden syvännealueen pintaveden laadusta. Ruostejärven syvännealueen veden peruslaadussa ei ole havaittu vuosina 2019–2021 oleellista muutosta. Vesi on edelleen peruslaadultaan kirkasta, vähähumuksista ja veden pH-taso oli järvivesien normaalilla tasolla.

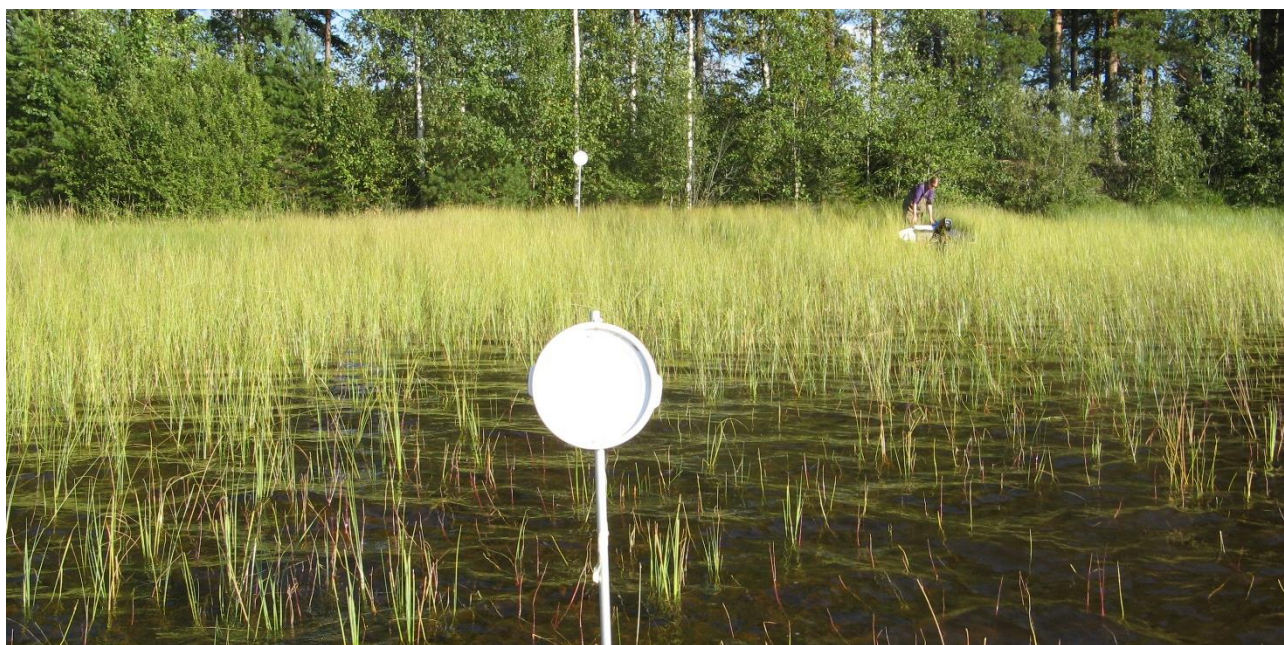
Kuva 5.3. Linjan 1 kasvillisuutta (Kuva: Harri Perälä).

Linjan 1 alkupäässä (0–30 m) sijaitsi rantaluhta, jonka valtalajeina olivat jouhisara ja pullosara (kuva 5.3). Saraikon seassa kasvoi harvakseltaan järvikortetta. Rantakasveja kuten kurjenjalkaa, terttualpia

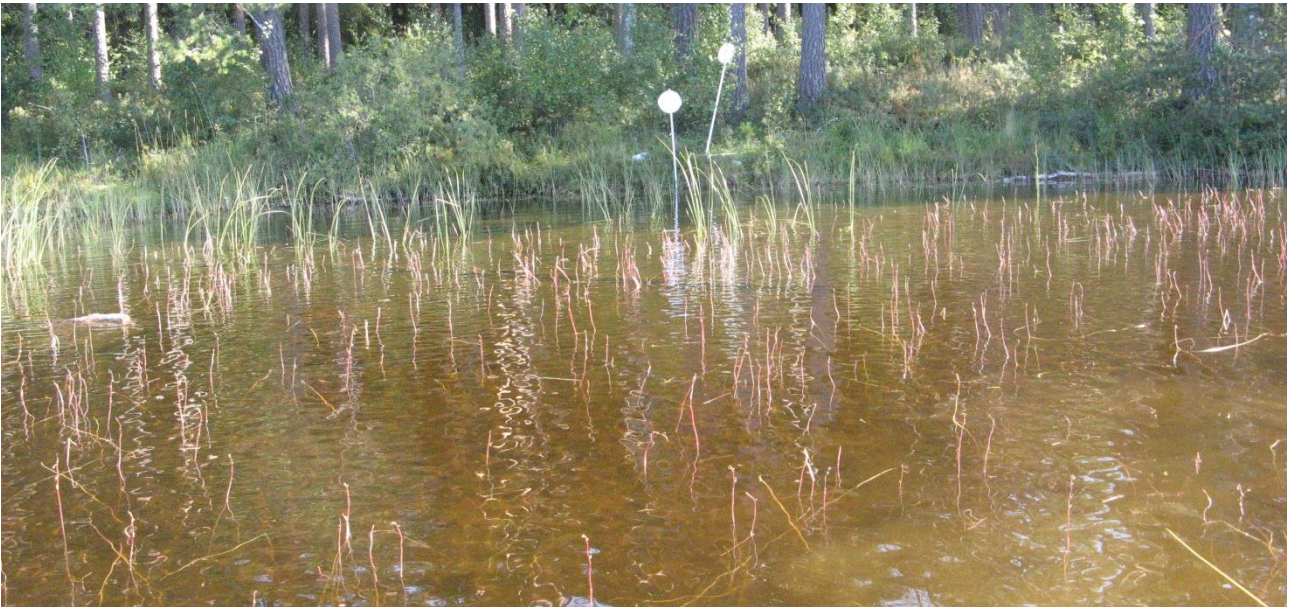
Kuva 5.5. Linjan 2 kasvillisuutta (Kuva: Harri Perälä).

Laajimman vyöhykkeen (0,2–81 m) olivat muodostaneet linjalle 2 pohjalehtiset kasvit. Runsain pohjalehtinen kasvilaji oli täälläkin nuottaruoho (yleisyys 40 %, peittävyys 20 %) (kuva 5.5). Lisäksi todettiin raania ja tummalahnaruohoa. Uposlehtisistä kasveista todettiin ruskoärviää (yleisyys 10 %, peittävyys 10 %).

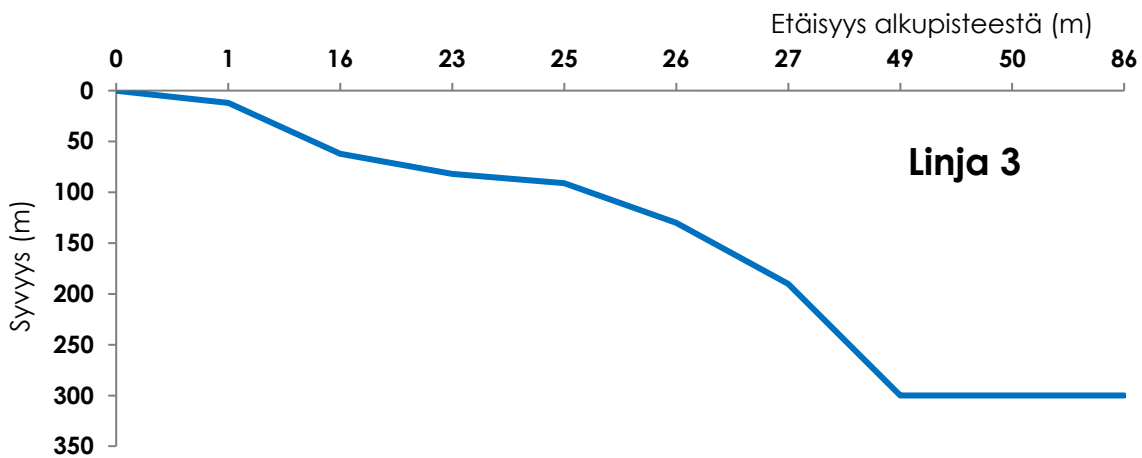
Kuva 5.6. Linjan 3 syvyysprofiili.

Linja 3 sijaitsi Myllylahden länsirannalla. Rantapenkere oli keskikalteva ja maakasvillisuus kasvoi aivan rantaan saakka. Linjan syvyysprofiilin mukaisesti linja syveni aluksi melko tasaisesti lähes kolmen metrin syvyyteen saakka, jonka jälkeen syvyys pysyi samana (kuva 5.6). Kasvillisuutta todettiin koko matkalla ja linja päätettiin 86 m etäisyydellä rannasta, sillä syvyys alkoi uudelleen madaltua. Rannan pääasiallinen luontotyyppi oli kuivahko kangas.

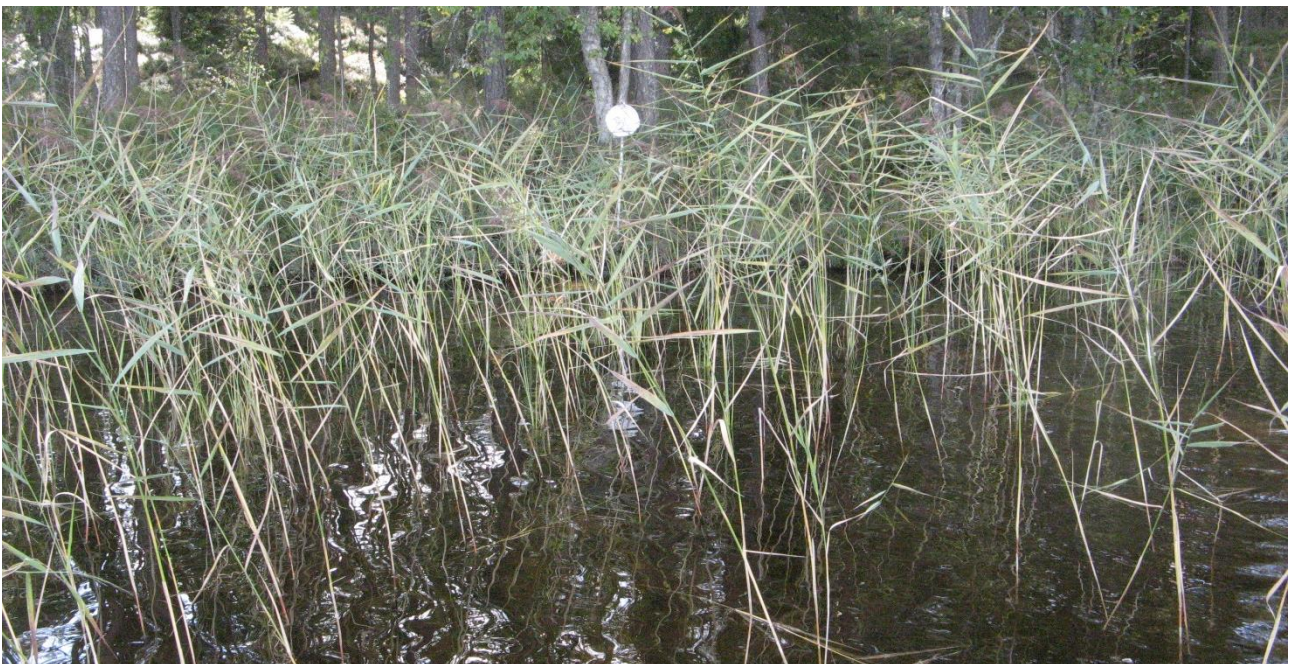
Kuva 5.7. Linjan 3 kasvillisuutta (Kuva: Harri Perälä).

Linjan 3 alkupäässä rantapenkereellä kasvoi mm. rahkasammalta, suopursua ja kurjenjalkaa. Aivan linjan alusta lähtien linjalla havaittiin vuoden 2018 tapaan harvaa järviruokoa (yleisyys 20 %, peittävyys 10 %) ja tunnistamattomaksi jäänyttä saraa (yleisyys 1 %, peittävyys 1 %). Saravyöhyke jatkui yhden metrin ja järviruoko 16 metrin etäisyydelle linjan alusta (kuva 5.7).

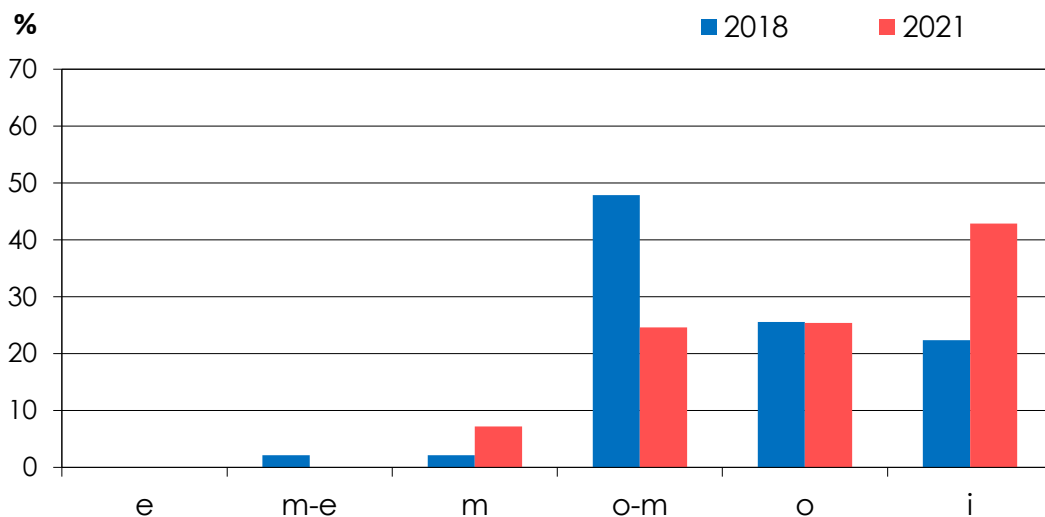
Kuva 5.9. Ruostejärvellä päävyöhykelinjoilla vuosina 2018 ja 2021 havaittujen, erilaisissa ravinteisuusoloissa viihtyvien, indikaattorilajien kasvillisuusindeksien prosenttiosuudet (%).

Vuoteen 2018 verrattuna indifferenttien lajien eli ns. "jokapaikanlajien" osuus kasvoi noin puolella, kun taas oligo-mesotrofisten lajien osuus väheni noin puolella (kuva 5.9). Muutoin kasvillisuuden trofiatassossa ei todettu selviä muutoksia. Rehevyyttä suosivia lajeja ei juuri todettu kumpanakaan vuonna.

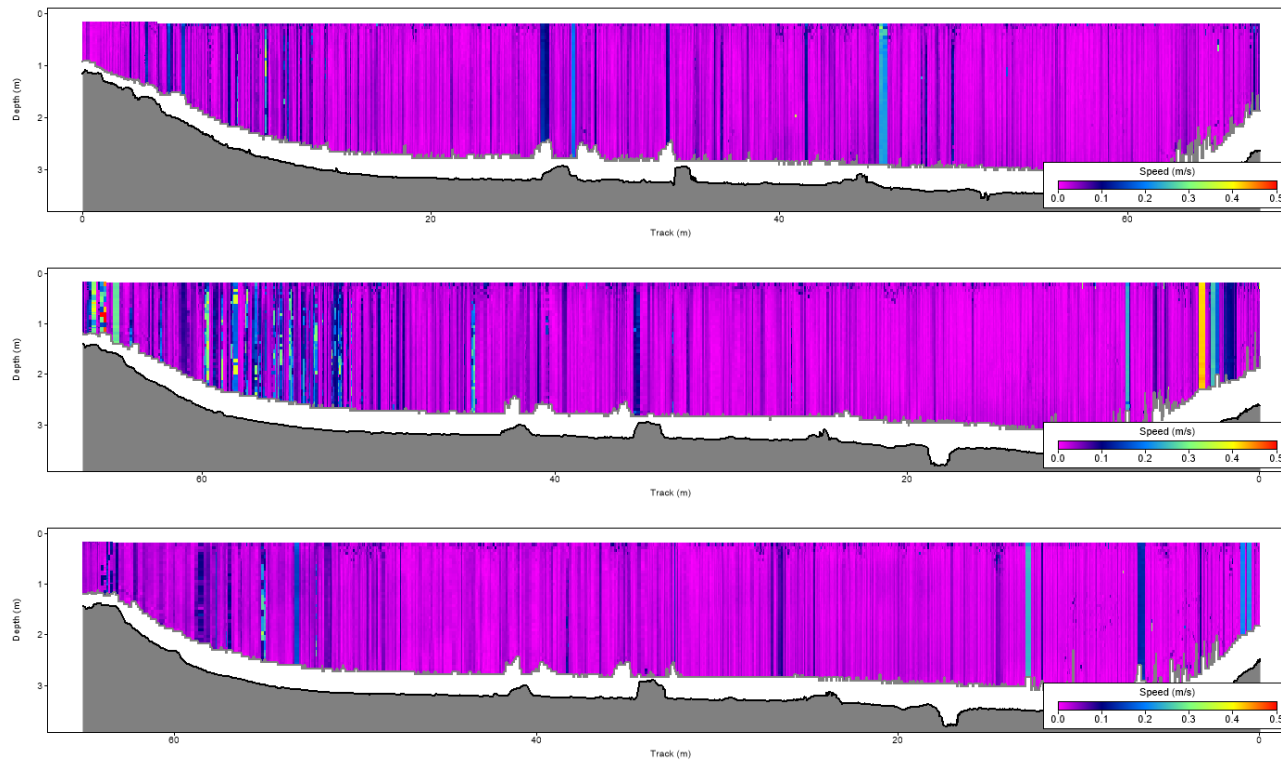
Virtaamamittaus 19.8.2019

Kolme rinnakkaista mittausta. Virtaamat ylhäältä alas 0,509 m³/s, 0,206 m³/s ja 0,165 m³/s.

Keskimääräinen virtaama kaikissa päältäan suuntaan. Violetit alueet: virtausnopeus < 0,1 m/s.

Kaikissa kuvissa vasemmalla sillan pohjoispää.

Vuonna 2019 virtaamamittaus tehtiin elokuussa sillan rakentamisen jälkeen. Mittausajankohtana tehtiin kolme erillistä mittausajankohtana. Kokonaisvirtaama oli pääaltaan suuntaan ja vaihteli 0,165–0,509 m³/s (taulukko 3.1). Virtaama oli samankaltainen kuin syyskuussa 2017.
