SISÄILMA- JA KOSTEUSTEKNINEN KUNTOTUTKIMUS

TAMMELAN KOULUKESKUS

KOULUTIE 1, TAMMELA

22500708-005

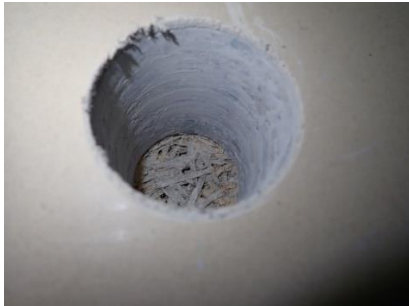
Kuva 3. Vuoden 1959 osalla alapohjissa ja välipohjissa on lastuvillasementtieriste.

Rakennusten vanhimmalla 1959-vuoden osalla päärakennuksessa (B-osa) ja lisärakennuksessa alapohjarakenteissa oleva lämmöneriste, lastuvillasementti, on herkkä vaurioitumaan kosteuden vaikutuksesta ja sen vuoksi riski sisäilman laadun kannalta. Alapohjarakenteessa on lisäksi käytetty kosteudeneristeinä PAH-yhdisteitä sisältävää materiaalia, jonka hajua aistittiin ja on aiempien tutkimusten yhteydessä aistittu lisärakennuksen tiloissa. Lastuvillasementtikerroksessa ilma pääsee liikkumaan lattiarakenteen sisällä ja voi kuljettaa mukanaan epäpuhtauksia ja hajuja. Rakenteissa olevien ilmavuotoreittien kautta epäpuhtaudet voivat siirtyä sisäilmaan ja heikentää sen laatua. Päärakennuksen osalla alapohjan materiaalinäyte oli kunnossa (RA8, MR6). Lisärakennuksen alapohjassa lastuvillasementtinäytteessä todettiin viite mikrobikasvustosta (RA27, MR19).

- Sekä päärakennuksessa ja lisärakennuksessa kaikkien alapohjarakenteiden liittymät ulkoseiniin, kantaviin seinärakenteisiin, pilarirakenteisiin sekä alapohjan läpiviennit tiivistetään ilmatiiviiksi.
- Suositellaan koko päärakennuksessa ja lisärakennuksessa alapohjien lattiapäällysteiden uusimista peruskorjauksen yhteydessä. Tiivistyskorjaukset edellyttävät lattiapäällysteiden poistamista korjattavalta alueelta.
- Sekä päärakennuksessa ja lisärakennuksessa kaikki ulkoseinä rakenteet tiivistetään ilmatiiviiksi. Tiivistettäviä kohtia ovat kaikki rakenneliittymät, läpiviennit, halkeamat, kiinnikekohdat ja ikkunaliittymät.
- Suositellaan koko päärakennuksessa ja lisärakennuksessa ulkoseinien sisäpuolisten pinnoitteiden uusimista peruskorjauksen yhteydessä. Tiivistyskorjaukset edellyttävät pinnoitteiden poistamista korjattavalta alueelta.

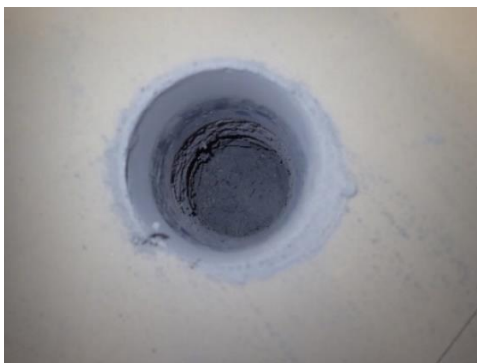
Kuva 18. Vuoden 1959 osalla välipohjassa on lastuvillasementtikerros pintalaatan alla.

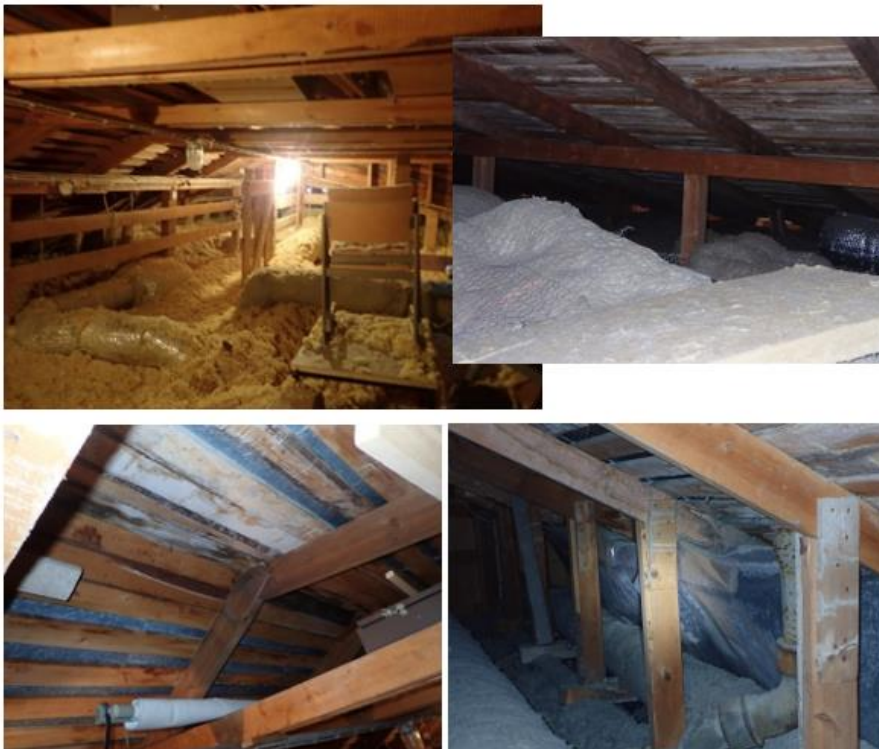
Ullakkotilaan on jätetty vanhaa irtaimistoa ja roskaa. Ullakkotilassa ei ole kulkureittejä laisinkaan. Vesikatteen aluslaudoituksessa havaittiin paikoin kosteuden jättämiä jälkiä. Vesikaton runko on tyydyttävässä kunnossa, siinä ei havaittu kosteusjälkiä. Yläpohjan lämmöneristeet ovat epätasaisena kerroksena ullakkotilassa. Ullakkotila tuulettuu rakennuksen päädyssä olevien tuuletusaukkojen kautta. Ullakkotilassa ilma oli viileää ja tila tuntui hyvin tuulettuvalta.

Kuva 31. Ullakko ja lämmöneristetila, päärakennuksen -59 osa.

- 1959-vuoden ja 1981-vuoden osilla peltikatteet huoltokorjataan (paikkaukset, tiivistykset, uudelleen pinnoitus). Likaiset ja vaurioituneet yläpohjien lämmöneristeet (jos sellaisia löytyy) uusitaan. Katolle ja ullakotiloihin asennetaan asianmukaiset kulkusillat ja kattoturvaluotteet.

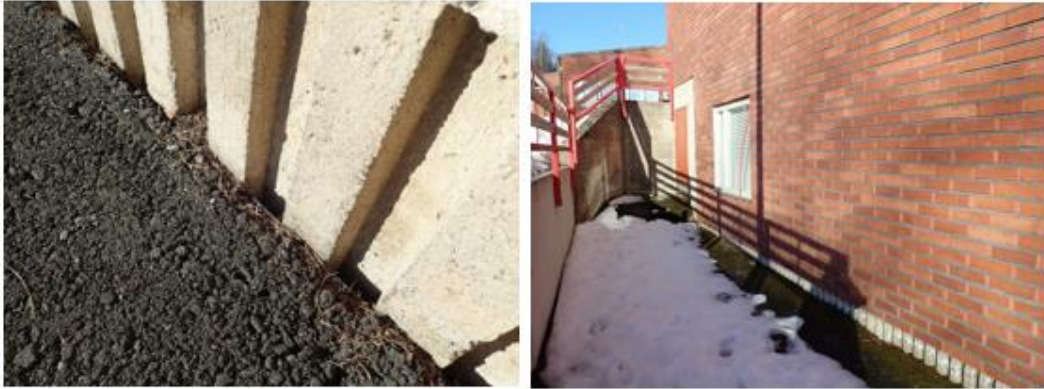
Sokkelit ovat betonia ja niissä on pystysuuntainen aaltokuviointi ulkopinnassa. Sokkelirakenteita on havaintojen mukaan korjattu, niiden ulkopintaan on paikoin lisätty perusmuurilevyt. Perusmuurilevyn ja ulkoseinän väliin jää sokkelin aaltomaisen muodon vuoksi rakoja, joiden kautta kosteus, sade- ja sulamisvedet pääsevät rasittamaan ulkoseinärakenteita. Toisaalta rakojen kautta rakenteella on myös mahdollisuus kuivua. Kellaritilojen sisäänkäyntien edustalle jää alueita, joista sadevesi ei poistu kunnolla, mikä lisää rakenteisiin kohdistuvaa kosteusrasitusta.

Ikkunat ovat alkuperäiset puuikkunat, joihin on asennettu lisälasi ulkopuolelle. Ikkunoiden pellitysten ja listoitusten toteutuksessa havaittiin puutteita; Listojen ja pellitysten liittymissä havaittiin rakoja, joista kosteuden on mahdollista tunkeutua rakenteisiin. Yhdestä ikkunasta puuttui lista kokonaan. Ovet ovat pääosin alkuperäisiä.

Kuva 37. Lisärakennus -59, sokkelit ja julkisivua.

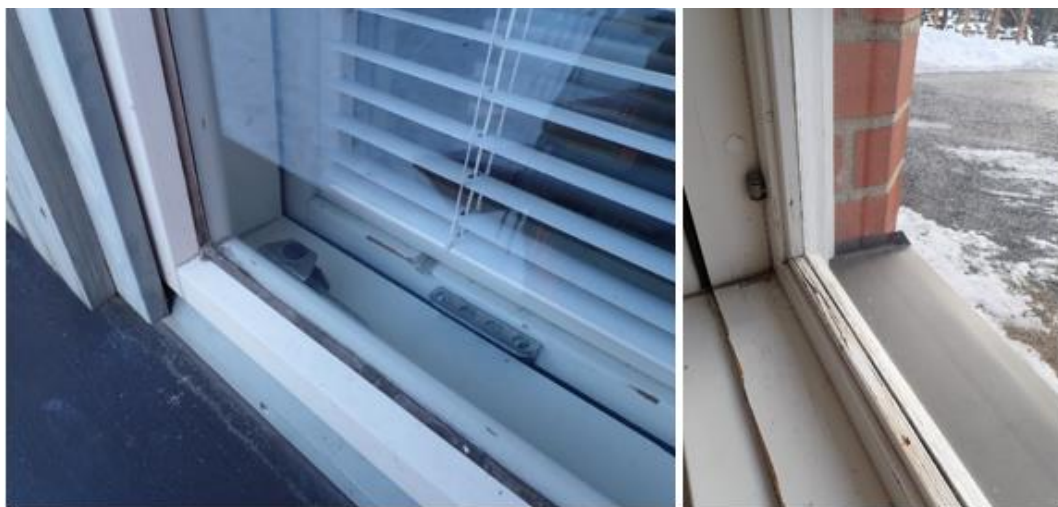
Kuva 43. Ikkunat ovat alkuperäisiä puuikkunoita.
